LAVORI DI MESSA IN SICUREZZA DI UN IMMOBILE  
PROSPICIENTE LA VIA VITTORIO EMANUELE III

RELAZIONE TECNICO-ILLUSTRATIVA

**DATA** 04/06/2018

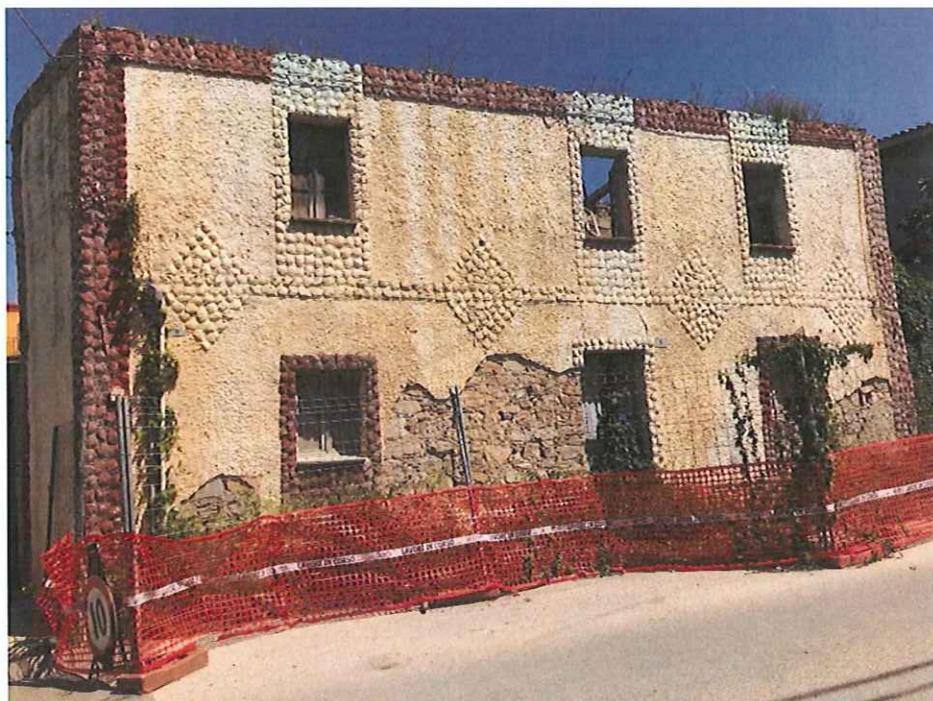
Il fabbricato, situato nella via Vittorio Emanuele III, distinto al Catasto Fabbricati al foglio 13, particella 2188, presenta gravi stati di dissesto e degradi profondi delle murature perimetrali, e crolli totali e parziali dei solai intermedi e delle coperture, per vetustà e abbandono.

Fotografia dello stato attuale sulla via Vittorio Emanuele III (scattata in data 23.04.2018).

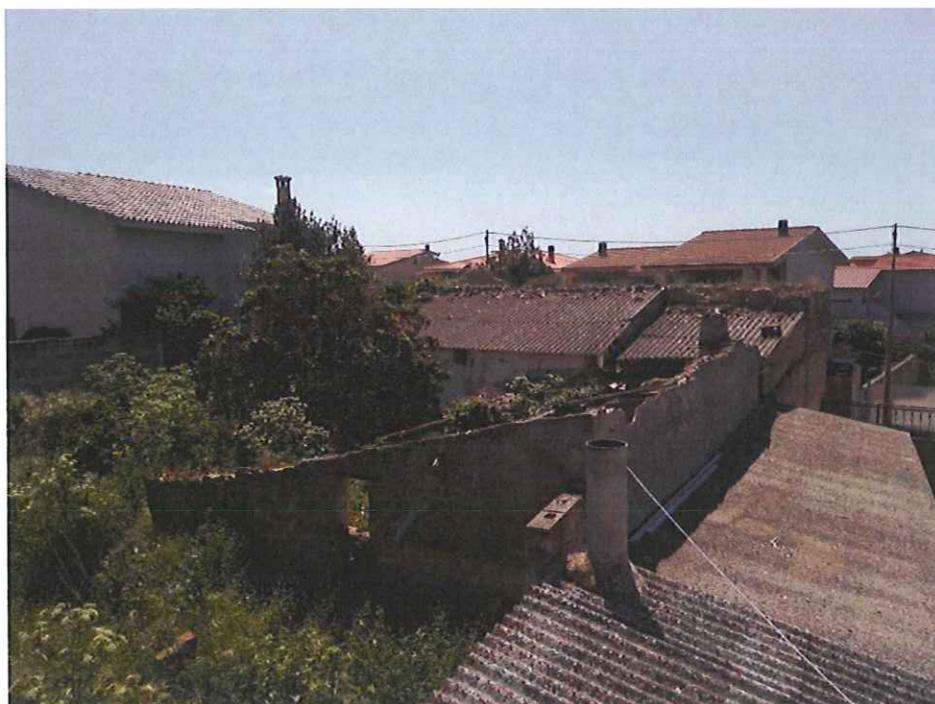
Fotografia delle coperture in amianto sulla corte interna (scattata in data 23.04.2018).

Altro pericolo, non meno rilevante di quello di crollo sulla pubblica via, è costituito dalla presenza delle coperture in onduline di amianto, poste in opera, che potrebbero subire dei crolli, con la possibilità che siano rilasciate ulteriori fibre aerodisperse nell'ambiente. Inoltre la presenza di parti di copertura con lastre ondulate di amianto già crollate, che pertanto si presentano già friabili, ha fatto sì che l'area di cortile interna al lotto in cui si dovrà operare risulta al momento contaminata e si rende necessario un intervento di bonifica dell'area, prima di qualsiasi altra lavorazione sulle parti dell'edificio interessate dal dissesto.

2. bonifica e rimozione delle lastre di copertura in matrice compatta in cemento-amianto della struttura principale e strutture satelliti (coperture non ancora crollate) a cura di ditta specializzata, compreso l'incapsulamento dei manufatti con prodotti incapsulanti di tipo "D" a base d'acqua per amianto in matrice compatta, l'impilaggio ed il confezionamento, mediante l'utilizzo di piattaforma aerea semovente articolata, il sollevamento e carico sul mezzo mediante autogrù;

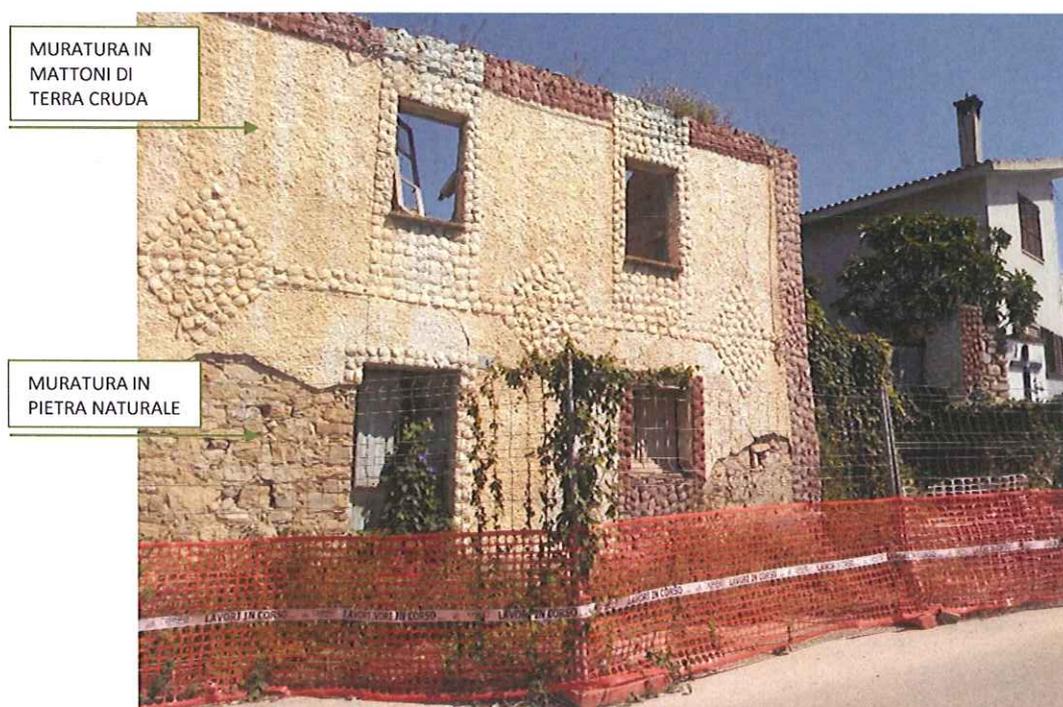
Fotografia della facciata principale sul fronte strada (scattata in data 23.04.2018).

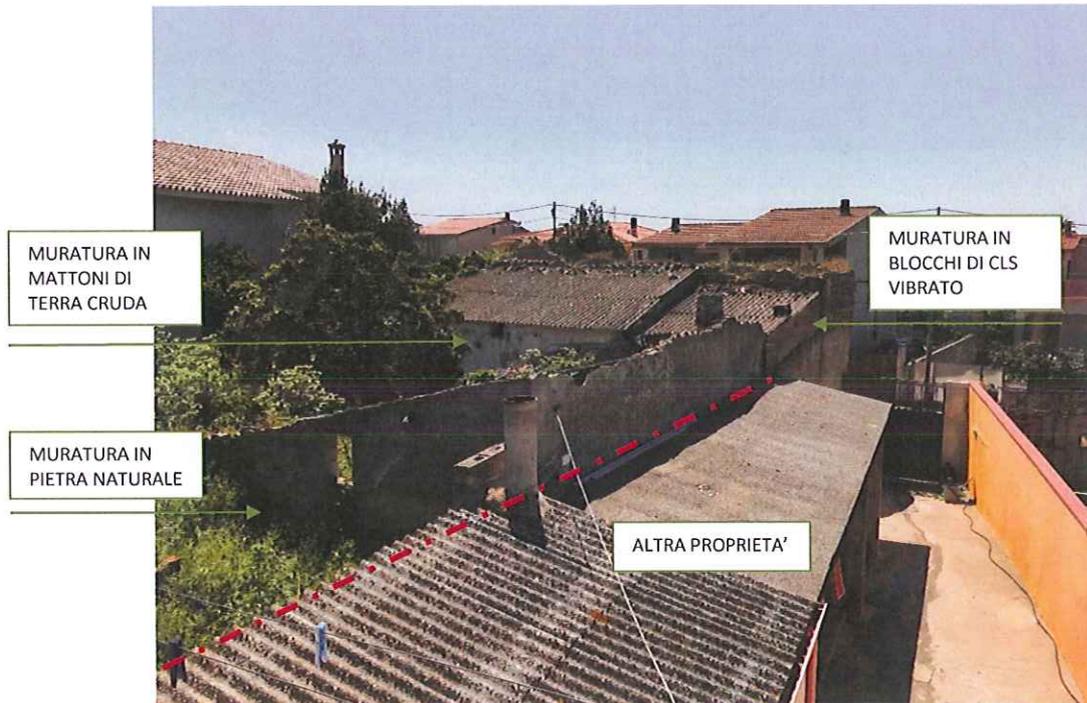
Fotografia della facciata verso la corte interna (scattata dalla terrazza dell'immobile adiacente, in data 23.04.2018).

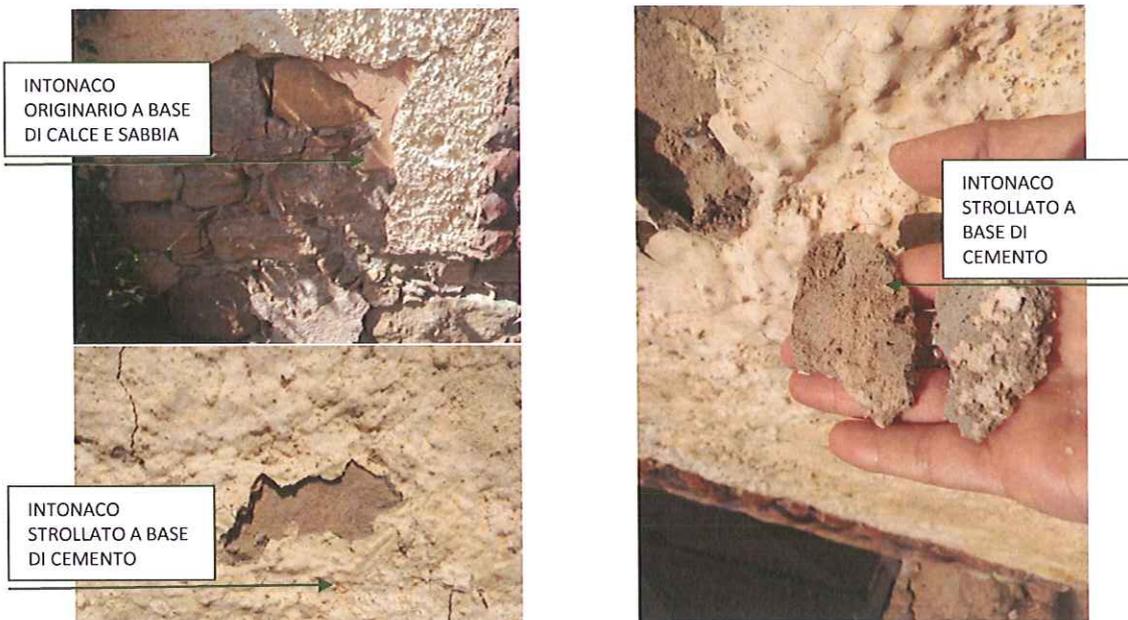
Le murature sono intonacate internamente con intonaci differenti a base di terra e di terra e calce dello spessore di circa 2-3 cm, mentre esternamente l'intonaco originario del tipo a calce e sabbia di spessore variabile di circa 2 cm è stato riscoperto con un intonaco a base di cemento finitura con strollatura grossa e elementi decorativi di spessore maggiorato. Quest'ultimo strato di intonaco ha prodotto un effetto di visibile degrado sulla superficie originaria, anche per la probabile mobilitazione di sali disciolti nelle materie prime di origine (terra e calce con sabbia), con conseguente pressione di cristallizzazione che si può essere generata nei pori dei vecchi strati di intonaco.

Fotografia di una porzione di intonaco esterno in distacco (in data 23.04.2018).

L'intervento di messa in sicurezza descritto più avanti, porterà pertanto alla risoluzione delle problematiche legate alla statica e alla pericolosità dell'edificio, ma sarà necessario monitorare nel tempo che non si verifichino ulteriori distacchi di superfici cospicue dell'intonaco poiché la tipologia di malta di allettamento rilevata (calce mista a terra), a causa dell'assenza dell'impermeabilizzazione alla base della muratura, subendo l'alternarsi di cicli di forte umidità (per la risalita capillare e per bagnatura dall'esterno) con cicli secchi tende a degradarsi, specie in superficie fino alla polverizzazione della malta di argilla o al suo dilavamento successivo alla polverizzazione per effetto della pioggia

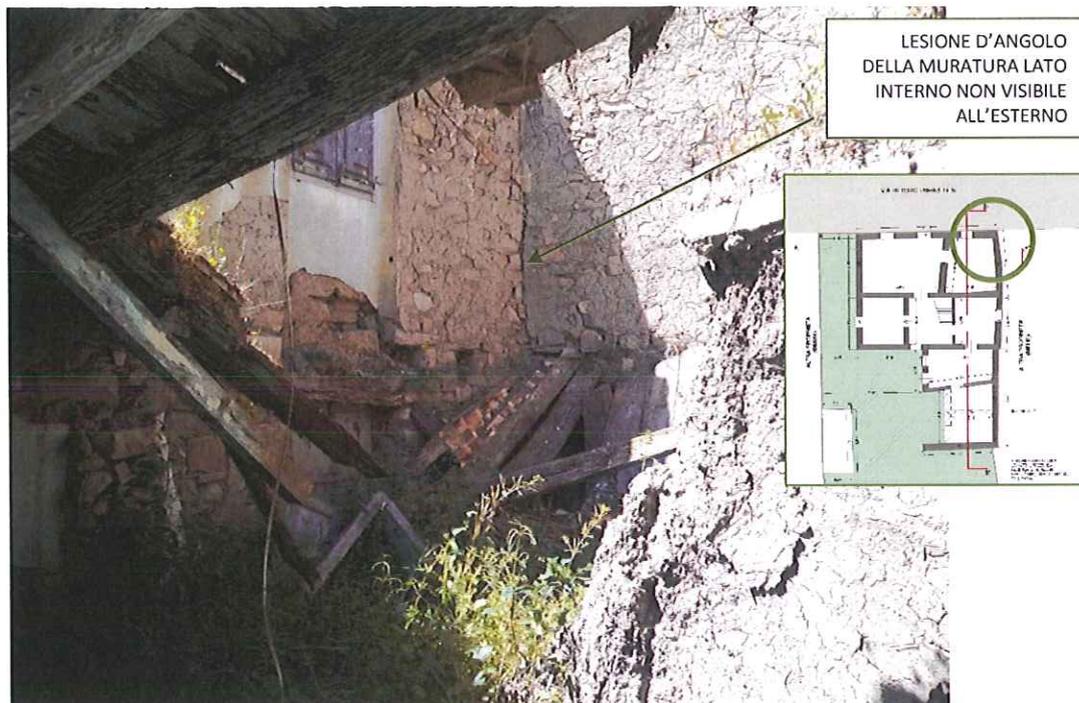
Le partizioni orizzontali intermedie sono realizzate con struttura portante in legno (travi e assito), con massetti in calce e terra e sono presenti ancora resti delle pavimentazioni originarie. I solai di copertura nel corpo originario fronte strada, sono crollati totalmente, e non è stato possibile verificarne la natura date le condizioni di pericolo in cui si trova la struttura. Si ipotizza però che la struttura sia ancora quella originaria, caratteristica della tipologia costruttiva, ossia una copertura con doppia falda (a giudicare dalla presenza della muratura trasversale con la sagoma a timpano sotto colmo, tipica delle coperture a doppia falda) e quindi con un assito in legno posato su arcarecci e coppi in laterizio posati con la calce. Come già riportato, le coperture a falda realizzate in epoca più recente sono in amianto invece, posate sempre su travetti in legno, e in parte tali coperture sono ancora in opera.

Fotografia della facciata principale sul fronte strada lato interno (scattata in data 23.04.2018).

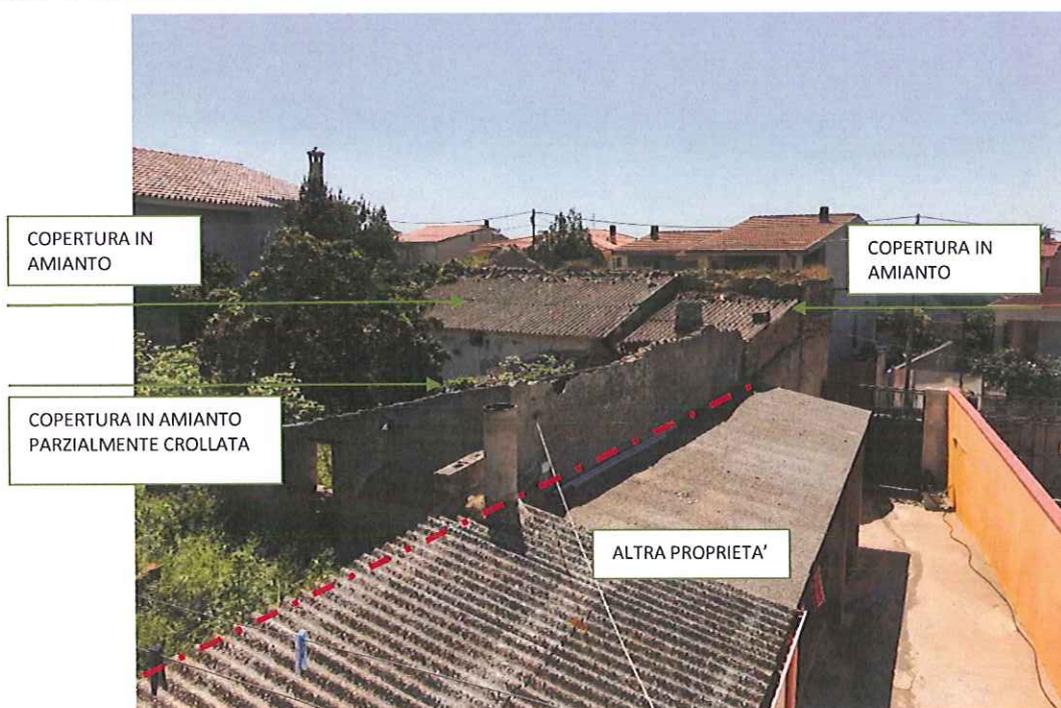
Fotografia della facciata verso la corte interna (scattata dalla terrazza dell'immobile adiacente, in data 23.04.2018).

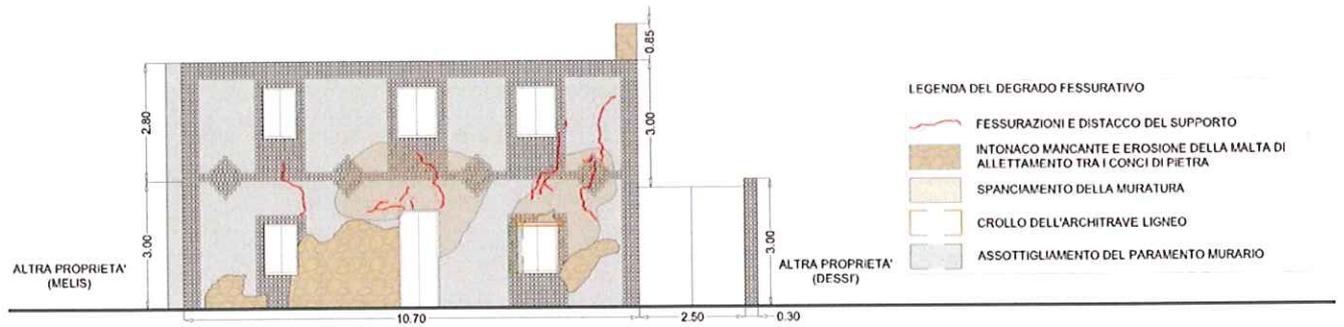
Stralcio dell'analisi del quadro fessurativo nello stato di fatto (elaborato grafico di progetto TAV. 04)

L'edificio presenta diversi degradi e lesioni, nello specifico imputabili a vetustà e mancata manutenzione, come i distacchi degli intonaci più recenti, accompagnati da un quadro fessurativo diffuso con cavillature da ritiro e per evaporazione dell'acqua dagli intonaci e delle porzioni di muratura con spanciamiento verso l'esterno per il crollo delle strutture orizzontali del solaio d'interpiano. Anche nei vani degli infissi è possibile riscontrare alcuni degradi macrospopici, come il cedimento evidente di un architrave con caduta della massa gravante e in prossimità di uno stipite laterale è possibile individuare un assottigliamento dello spessore della muratura in conci lapidei, come evidente anche dal report fotografico.

1. realizzazione della puntellatura esterna di ritegno, con elementi di legno, della muratura fronte strada finalizzata a contrastare meccanismi di spanciamento e, più in generale, di meccanismi di collasso globale della struttura o di parti significative e di ribaltamento (elaborato di progetto Tav. 04); contestualmente alle operazioni di sfalcio dell'erba e di pulizia della pavimentazione per il loro posizionamento; installazione di elementi di protezione del relativo passo carrabile e della copertura del loggiato della proprietà Melis (lato ovest) tramite paratie e tavole per la caduta dall'alto delle parti in demolizione; demolizioni controllate delle parti con pericolo di crollo, mediante l'utilizzo di piattaforma aerea semovente articolata; realizzazione di sostegni in legno e sbadacchiature delle aperture (elaborato di progetto Tav. 04); le macerie di risulta delle demolizioni delle murature in "ladiri" (mattoni di terra cruda tradizionali) e pietra naturale verranno posizionate all'interno del lotto dell'edificio in oggetto

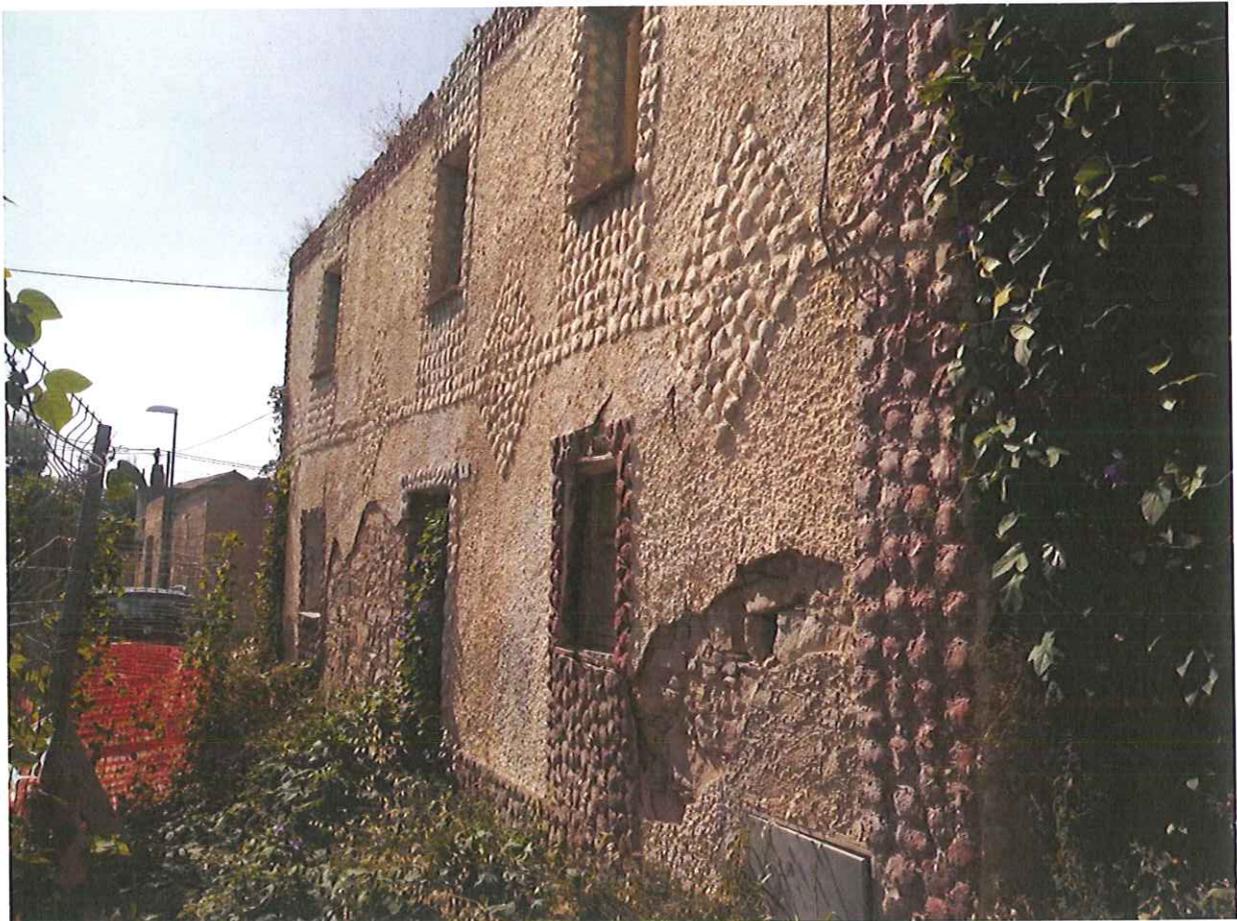
Fotografia della facciata principale sul fronte strada lato esterno (scattata in data 28.05.2018).
