LAVORI DI MESSA IN SICUREZZA DI UN IMMOBILE  
PROSPICIENTE LA VIA VITTORIO EMANUELE III

RELAZIONE TECNICO-ILLUSTRATIVA

**DATA** 04/06/2018

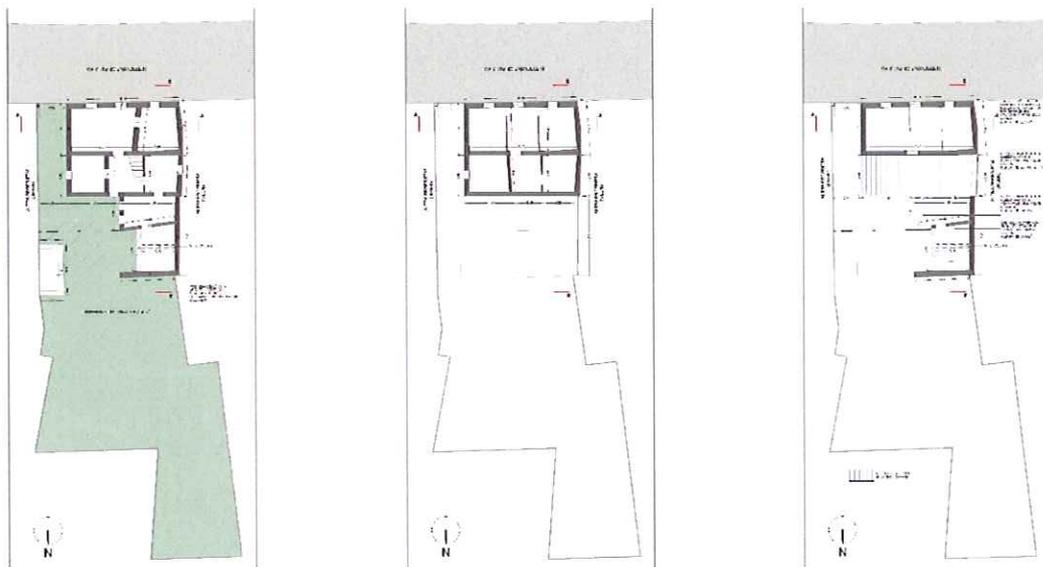
Stralcio delle planimetrie dello stato di fatto (elaborato grafico di progetto TAV. 03)

L'edificio si sviluppa in altezza su due livelli fuori terra e misura in pianta circa  $(10.70 \times 8.91) + (5.80 \times 7.70)$  m<sup>2</sup>, rispettivamente in riferimento al corpo principale fronte strada (orientato secondo la direzione Est – Ovest) e al corpo secondario sulla corte interna adiacente all'abitazione privata, di proprietà Melis, lato ovest. Entrambe le porzioni che compongono l'edificio si sviluppano per due piani, raggiungendo l'altezza massima di 6.00 m nel corpo principale fronte strada e di 4.20 m nel volume posto sul lato interno adiacente l'edificio privato nel lato ovest (orientato secondo la direzione Nord – Sud).

Tali misure scaturiscono dalla documentazione catastale e sono state verificate parzialmente con un rilievo effettuato in loco, effettuato con il RUP in data 23.04.2018 e secondariamente in data 28.05.2018, seppur tale rilievo sia stato eseguito solo su alcune porzioni del cortile interno e dell'immobile per ragioni di sicurezza, sia per il pericolo di crollo che per la presenza di un pozzo presente nel cortile dell'abitazione, segnalato all'amministrazione durante il sopralluogo. Inoltre la presenza di vegetazione alta, ovviamente totalmente incolta, ha reso pressoché impossibile un rilievo esecutivo non solo delle strutture fuori terra, ma anche per la redazione di un piano quotato dell'area di sedime dell'immobile.

Dal rilievo dal vero e dalle foto aeree consultate dalla cartografia regionale si sono potute analizzare le differenze con la planimetria catastale: esse riguardano gli sviluppi delle altezze dei vari corpi che compongono l'edificio; tali superfetazioni oggi costituiscono un'ulteriore complessità per l'intervento di messa in sicurezza, poiché, come già esposto, durante il primo sopralluogo è stata constatata la presenza di vecchie coperture in amianto su tali volumi aggiunti, costruiti in epoche successive a quelle a cui risale la struttura originaria. Negli elaborati di progetto è stata illustrata una descrizione dettagliata e la localizzazione con quantificazione delle macerie e dei manufatti oggetto di bonifica, resta il fatto che saranno solo le operazioni di rimozione a restituire i dati esatti.
